Erfahrungen mit der Alu oder... Ein bisschen Fahrphysik!

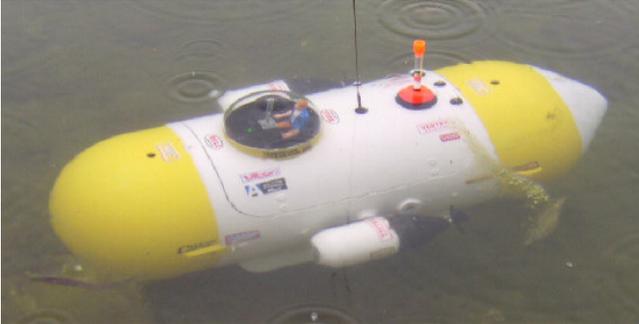
Auf dem ersten Bild oben ist die Alu auf ihrer Jungfernfahrt zu sehen (09.04.06). Die Fahreigenschaften waren ernüchternd: Die Alu ließ sich kaum richtig auf Kurs halten, und hatte sie sich einmal entschieden auszubrechen, dann war auch ein starkes Gegensteuern schon zu spät, um die Geradeausfahrt fortzusetzen.

Die Tiefensteuereigenschaften waren nicht besser. Beim Abtauchen richtete sich der Bug nach oben und das Boot geriet leicht in eine Art Taumeln und war nur schlecht steuerbar. Ich vermutete, dass dieses Fahrbild zunächst einmal vorrangig mit der schlechten Synchronisation der Motoren zusammenhing.

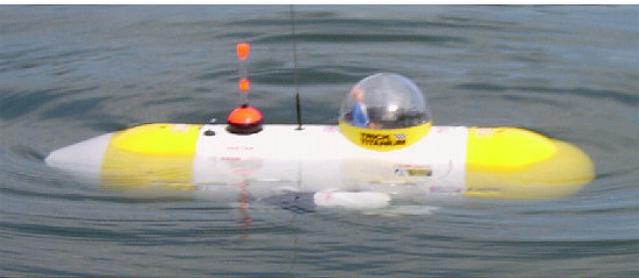
Auf diesem Foto ist die Alu bei einem Einsatz zu sehen, bei dem die Motoren senderseitig besser synchronisiert und per Exponential-Funktion auf eine feinfühliger Bedienbarkeit eingestellt worden waren (23.04.06).

Dank dieser Änderungen konnte eine deutliche Verbesserung der Fahreigenschaften erzielt werden aber es war trotzdem klar, dass ich mir noch etwas anderes einfallen lassen musste. Auf dem Feuchter U-Boottreffen am 29.04.06 war ich denn auch zugegebenermaßen etwas enttäuscht.

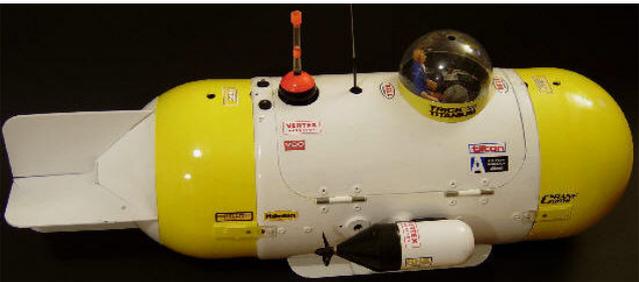
Am 20.05.06 startete ich mit der nebenstehend abgebildeten Version 2. Der Unterschied: Ich hatte am Heck ein abnehmbares Leitwerkskreuz montiert, das der Alu zusätzliche Fahrstabilität verleihen sollte. Das war gut gelungen, denn tatsächlich konnte die Alu jetzt mühelos stabil geradeaus gefahren werden.

Allerdings fiel mir diesmal eine weitere 'interessante' Eigenschaft auf. Das Boot ließ sich mit den Motorgondeln gut nach oben steuern aber nicht nach unten! Das erschien mir völlig rätselhaft. Am Anfang eines Tauchmanövers mit den etwa 45° nach unten geschwenkten Gondeln schien noch alles in Ordnung zu sein aber mit zunehmender Tiefe neigte sich das Boot mit dem Bug nach kurzer Fahrstrecke nach oben und kam tatsächlich an die Oberfläche zurück. Was war das nun wieder?

Ich vermutete, dass die Motoren evt. hinter dem Schwerpunkt des Bootes lagen, was eigentlich so nicht geplant war. Dadurch hätten sie beim Abtauchen das Heck nach unten gedrückt, der Bug wäre nach oben gekommen und den Rest hätte das horizontale Leitwerk erledigt, welches das Boot zurück an die Oberfläche gelenkt hätte. Natürlich hätten sich dann auch die Auftaucheigenschaften entsprechend negativ verändern müssen und das war der Widerspruch in dieser Theorie. Außerdem stellte sich bei einer theoretischen Überprüfung heraus, dass die Motorgondeln deutlich vor und nicht hinter dem Verdrängungsschwerpunkt des Bootes lagen.

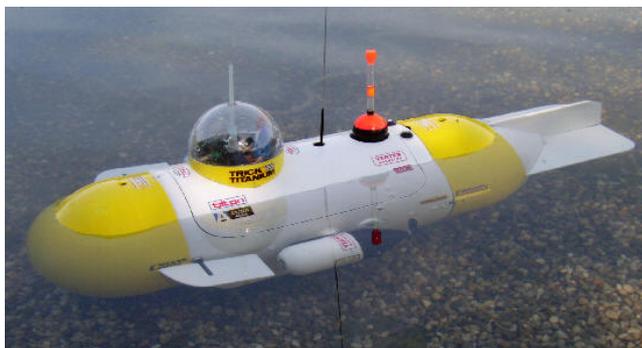
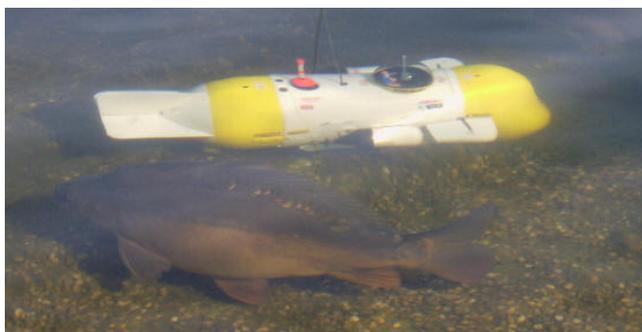
Aus den positiven Erfahrungen die ich in der Vergangenheit mit Bugtiefenrudern gemacht hatte, folgte jedoch letzten Endes mein Entschluss, eben solche nachzurüsten und die Gondeln festzusetzen. Diese Version 3 war am 04., 10. und 11.06.06 im Wasser und ist nebenstehend und auf dem nächsten Foto zu sehen.

Wie beim Tauchgang vom 20.05.06 auch, lag die Alu stabil im Wasser, ließ sich recht gut auf konstanter Tiefe halten und hätte auch von einem Ungeübten in kurzer Zeit beherrscht werden können. Auch bei Höchstgeschwindigkeit (das Boot ist getaucht ziemlich schnell) kann beim Steuern nicht viel falsch gemacht werden. Durch die Heckflosse konnte die Alu allerdings nicht mehr auf der Stelle drehen sondern brauchte jetzt knapp drei Rumpflängen. Na ja, das war noch zu verschmerzen. Die Taucheigenschaften waren jedenfalls besser geworden - aber immer noch nicht optimal.

Das Boot reagierte zu träge auf Tauchbefehle und ließ sich ab einer bestimmten Tiefe kaum noch weiter abtauchen, die Antenne war fast nicht unter Wasser zu kriegen. Um dem zu begegnen, legte ich u.a. den Gewichtsschwerpunkt des Bootes weiter nach vorne, um das Boot absolut horizontal auszurichten. Ich hatte es nämlich zuvor etwas hecklastig getrimmt, damit bei schneller Überwasserfahrt der Bug nicht unterschneidet und wegtauchte.

Auch diese Änderung führte jedoch nicht zu einer wesentlichen Verbesserung. Ich vermutete daraufhin, dass die horizontale Flosse einfach zu groß war und der Alu zu viel Stabilität verlieh, obwohl dies im Widerspruch zu der Beobachtung stand, dass sich das Boot beim Auftauchen optimal verhielt.

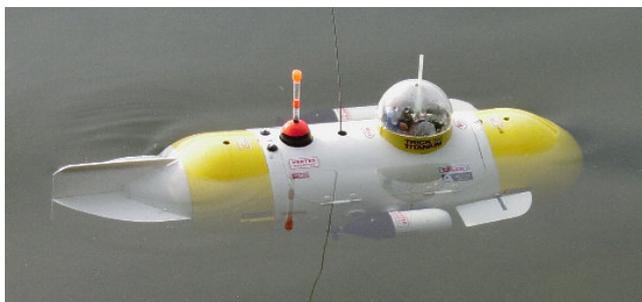
Version 4 (s. links) war am 19.06.06 an der Reihe, um zu zeigen was sie konnte. Der horizontale Flossenteil war nun flächenmäßig reduziert aber leider war das Problem mit dem Tauchen immer noch vorhanden, die Verbesserung war nur gering. Aber jetzt fiel mir endlich auf, woran es lag, denn ich konnte dieses Mal besonders deutlich beobachten, wie das Boot in geringer Tiefe geradezu ausgezeichnet auf die Tiefenruder reagierte - nur in größerer Tiefe tauchten die Schwierigkeiten auf.

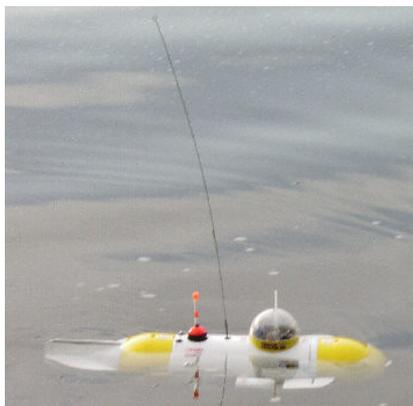
Der Verursacher war die Antenne die mit zunehmender Tiefe einen solch großen hydrodynamischen Widerstand entwickelte, dass das Boot mit Hilfe der Tiefenruder bzw. ursprünglich mit den schwenkbaren Gondeln nicht auf Tiefe gebracht werden konnte. Die Antenne sorgte dafür, dass bei Fahrt das Boot mit dem Bug nach oben gekippt wurde, und zwar um so stärker je tiefer es tauchte. Ich habe zuvor nie mit stehenden Antennen gearbeitet und kannte daher dieses Verhalten bisher nicht.

Nebenstehend sieht man die lange Stabantenne die die Alu einfach völlig überforderte, obwohl sie nur einen Millimeter dünn ist.

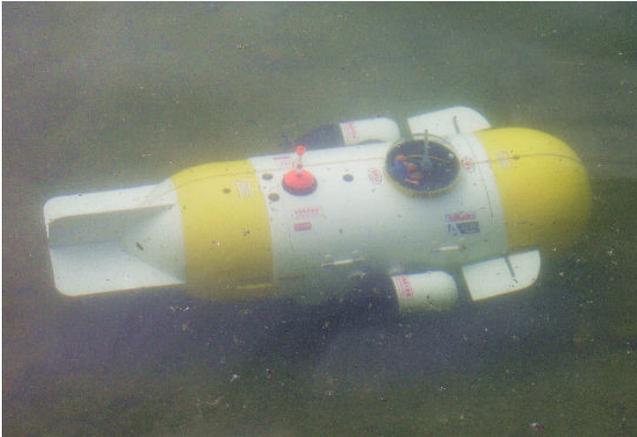
Links ist nun die Version 5 der Alu zu sehen vom 25.06.06. Sie fährt sehr stabil, so dass sie sehr einfach zu fahren ist.

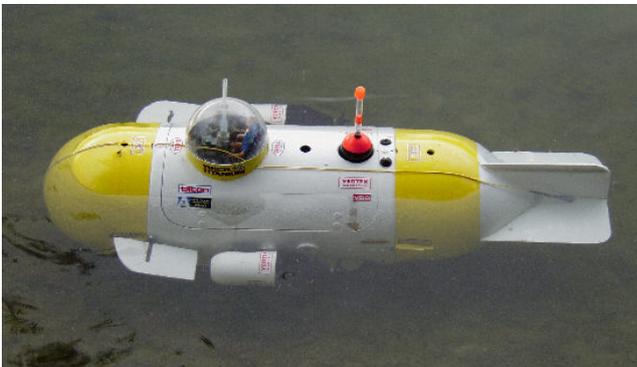
Das Horizontalleitwerk habe ich versuchsweise wieder auf die ursprüngliche Größe gebracht. Der Wendekreisradius ist mit ca. 3 Bootslängen zu groß für dieses Antriebssystem und liegt rückwärts gefahren bei etwa 1,5 Bootslängen. Wenn man geschickt abwechselnd vorwärts und rückwärts lenkt, ist das Boot fast auf dem Teller zu drehen. Die Antenne ist jetzt längs auf dem Boot verlegt.

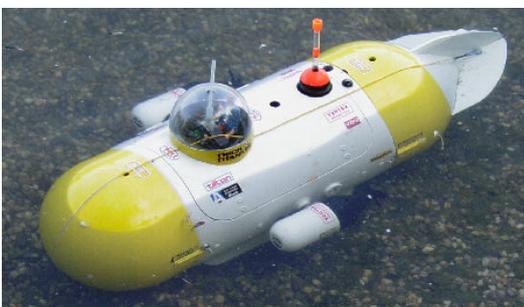
Die wohl letzte Version der Alu (Version 6) fuhr am 09. Juli ohne Bugtieferuder. Dafür wurden die Motorgondeln wieder schwenkbar gestaltet. Die Tiefenleitflosse wurde wieder verkleinert und diesmal zusätzlich auch die Seitenleitflosse. Ergebnis: Das Boot lässt sich nur schlecht auf Kurs halten - ob dies wirklich nur an der verringerten Leitfläche liegt oder an den nach einer Wartung evt. nicht mehr synchron laufenden Motoren, muss ich noch feststellen.

Bei Höchstgeschwindigkeit und um 45° abwärts geneigten Gondeln taucht das Boot wieder auf - wie gehabt - nicht jedoch bei unteren Geschwindigkeitsgraden bis ca. 80 % Fahrleistung. Wahrscheinlich weil Kuppel und Boje für ein aufrichtendes Moment sorgen. Interessant wäre daher noch ein Versuch ohne Kuppel und Boje.

Ansonsten funktioniert die reine Tiefensteuerung per Gondeln gut, aber mehr als 45° Abtauchwinkel sind natürlich nicht drin und das ist mir nun doch zu wenig. Eine Erweiterung auf einen Schwenkbereich von $\pm 90^\circ$ wäre möglich, aber die Gondeln sind als Hauptantrieb wegen der nachlassenden Geschwindigkeit in Kurven nur zweite Wahl. Daher lohnt ein Umbau kaum.

Die Seitensteuerbarkeit im Stand ist wegen des leider unabdingbaren Leitwerks mit ca. 2,5 Bootslängen nicht optimal - wenn auch etwas besser als beim letzten Tauchversuch. Außerdem dreht das Boot im Stand recht langsam.

Die Kurvenfahreigenschaften sind auch bei höherer Fahrt eher mäßig und vor allem lässt die Geschwindigkeit bei dieser Drehzahlmischung der Motoren deutlich nach. Wird unter Fahrt gelenkt, dann dreht der kurveninnere Motor zunehmend weniger und der kurvenäußere zunehmend schneller. Mit zunehmendem Einlenken polt der kurveninnere um und nimmt dann weiter an Rückwärtsdrehzahl zu. Schließlich bei voller Einlenkung und maximaler Fahrt ist der kurvenäußere Motor auf höherer Drehzahl als unter maximaler Geradeausdrehzahl und der kurveninnere ist aus (s.a. [Die Wirkung des elektronischen Mixings beim zweimotorigen Antrieb](#)).

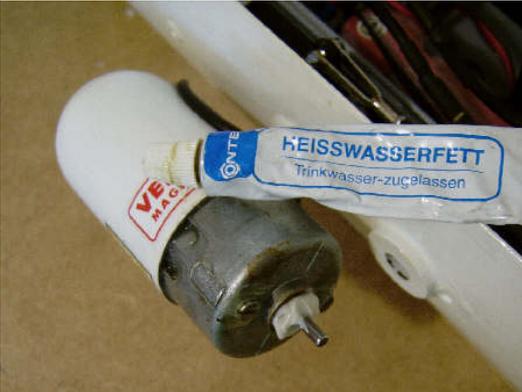
Für den letzten Einsatz vor dem großen Umbau: Die beiden Motoren (12 V/13 W/5-pol. Anker; Typ SP 3657-50 von Conrad) wurden mit 40er Propellern ausgerüstet (vorher 35er). Die Wellen der Motoren wurden mit sogenanntem Heißwasserfett aus dem Sanitärbereich gefettet.

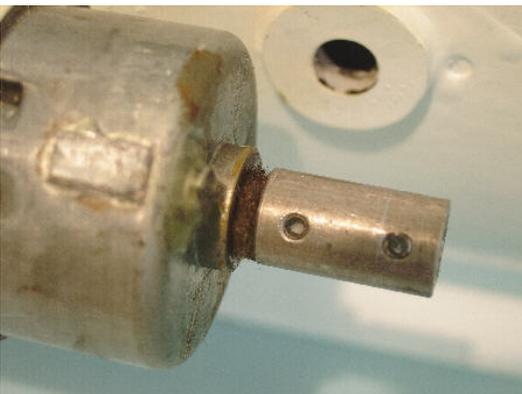
Vorher war kupplungsseitig ein selbstklebender Filz befestigt den ich mit Plastilube (Harhaus) getränkt hatte. Er wurde mit Hilfe der Wellenkupplung leicht gegen das Sinterlager des Motors gepresst. Dieser Pressdruck ließ sich natürlich nur schwer bei beiden Motoren genau gleich dosieren, so dass deren Fahrleistungen im Wasser möglicherweise unterschiedlich waren und die optimale Geradeausfahrt des Bootes behinderten.
