Erfahrungen mit der Alu Teil 2

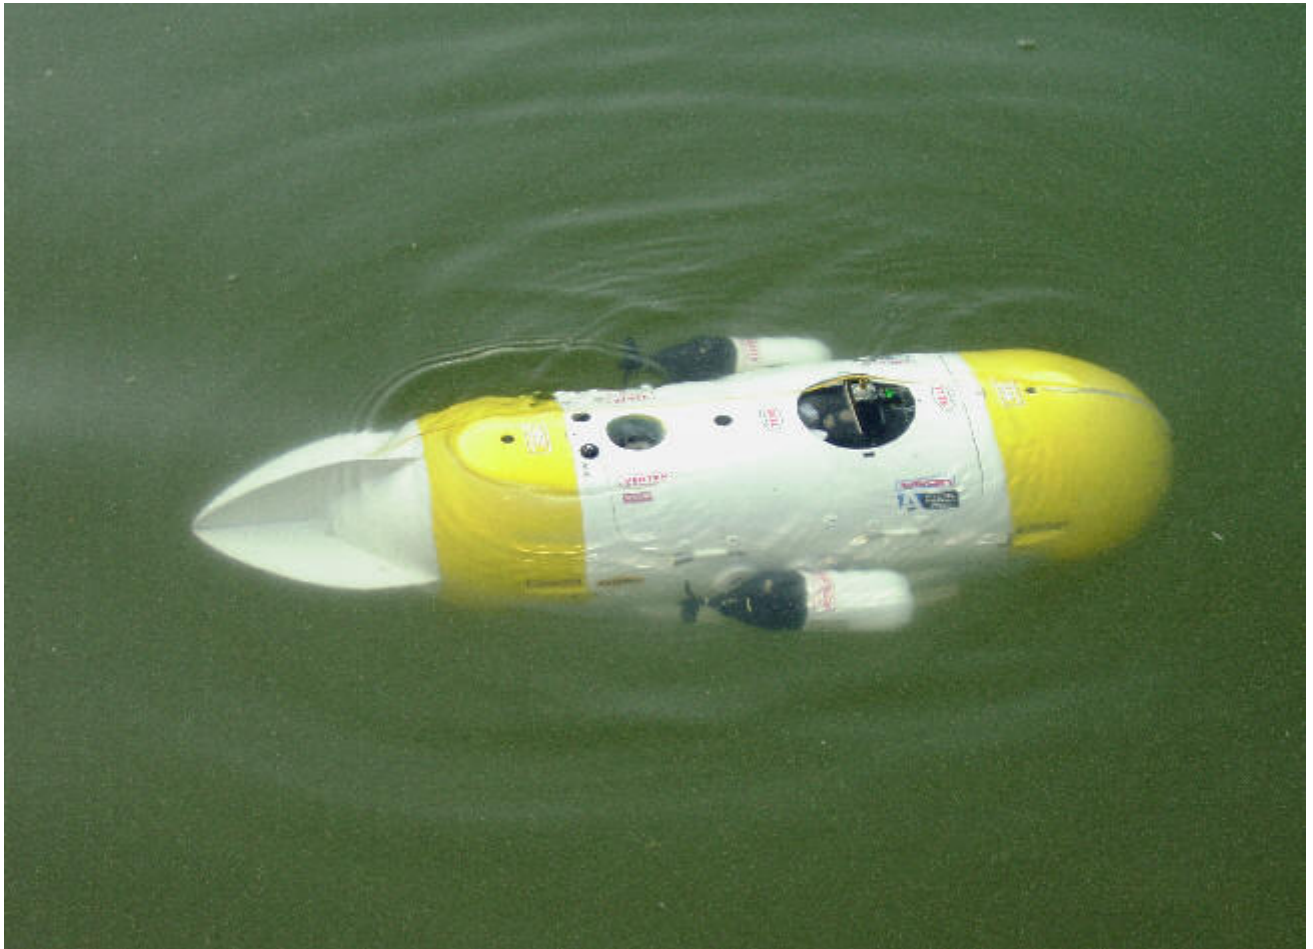
Version 7 war am 14.09.06 im Wasser und sollte weitere Aufschlüsse über die Unarten des Bootes geben - insbesondere das selbsttätige delphinartige Auftauchen nach dem Abwärtssteuern. Aufgrund eines Defekts in der Schwenkmechanik der Gondeln habe ich leider immer noch keine letzte Klarheit, warum das Boot sich so verhält. Es sah jedenfalls so aus, als ob trotz versuchsweiser Entfernung zuerst nur von der Boje und dann auch von der Kuppel keinerlei Besserung auftrat.

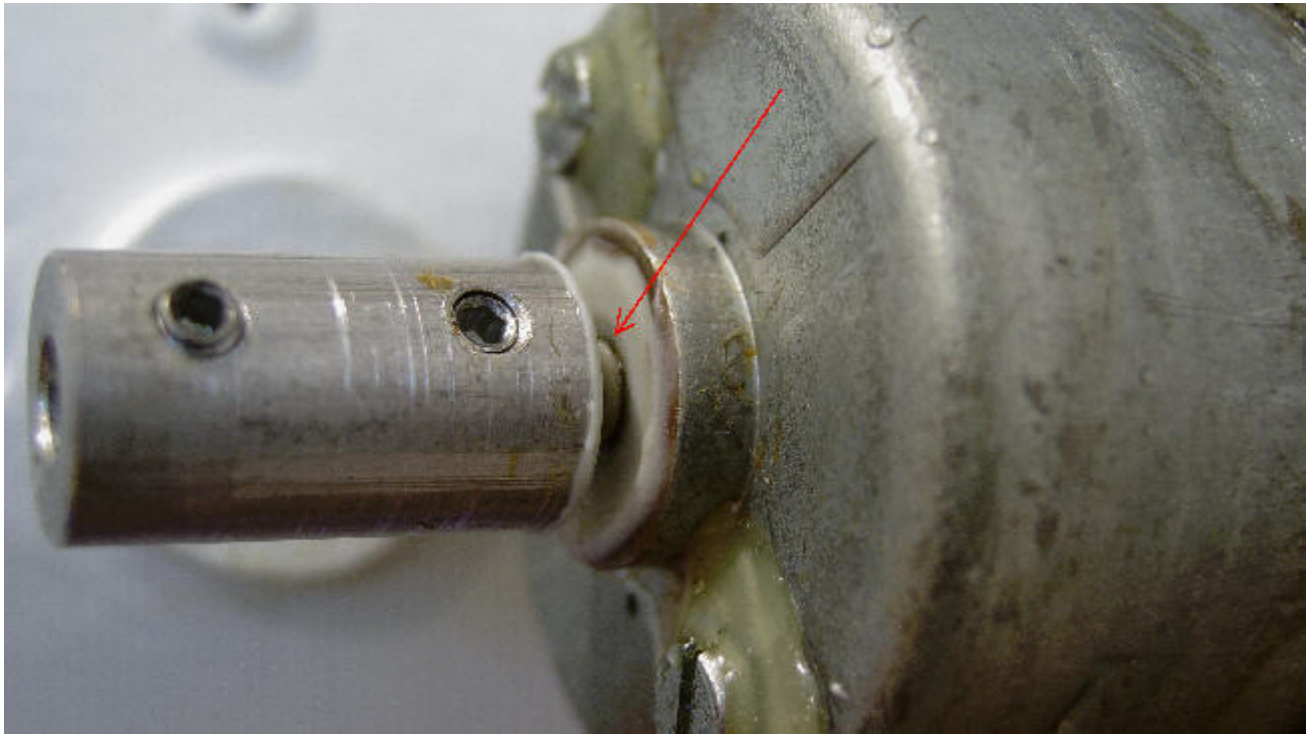
Übrigens ist das Heißwasserfett als Wellendichtmittel eher nicht so gut geeignet. Es ist zwar wohl noch kein Wasser in die Motoren eingetreten, aber man sieht deutlich, wie das Fett genau an der entscheidenden Stelle weggeschleudert wurde.
